KUNGSGÅRDEN

- EN BYGGNAD SINVENTERING

Susanne Öst

Österbottens museum

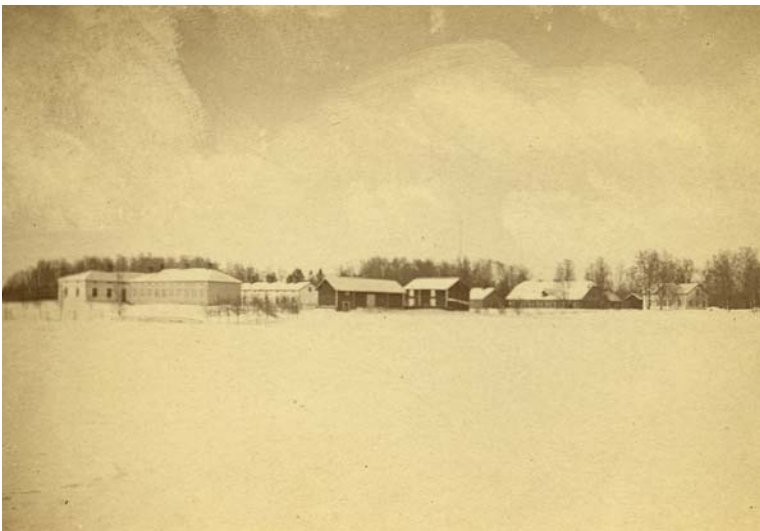
Den här vyn över skolområdet härstammar från 1880-talet. Byggnaden längst t.v. är den ursprungliga skolbyggnaden, bredvid syns byggnaden Gamliä och byggnaden längst t.h. är direktorsbostaden. Direktorsbostaden och den gamla skolbyggnaden är numera rivna. ÖM 874, Korsholm lantmannaskola. Diariernr 10981. Gåva av Laina Wahlbeck.

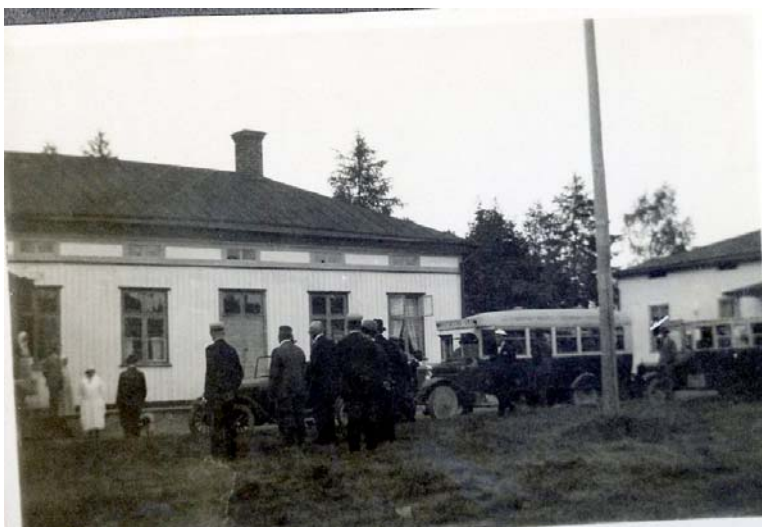
På den här vyn kan vi se byggnaderna från gårdssidan. ÖM 874, Korsholm lantmannaskola. Skolbyggnaden t.h.

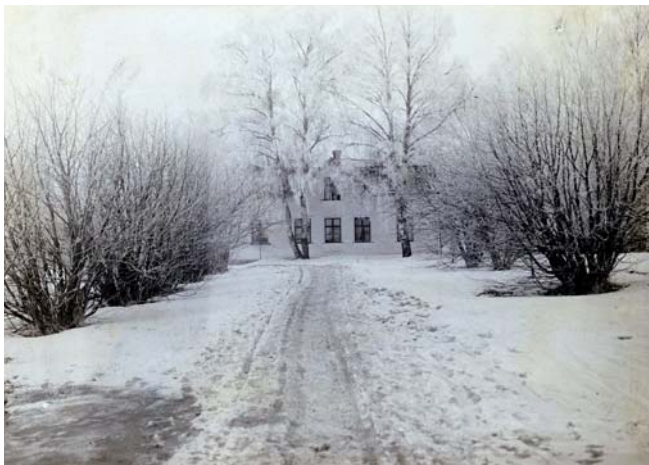
Numera riven byggnad. Troligen planerad av Ossian Långhjelm. Direktors bostad Text på baksida: Gäva 20.3.71 av dir. C Estlander (fr. Apotekare Ollonqvists sterbhus). ÖM 874 Korsholm lantmannaskola.

Dessutom kan vi läsa om att direktionen givit länskonduktören Ossian Långhjelm i uppdrag att utföra ritningar till ett nytt boningshus, boningshuset torde vara det direktors bostadshus som numera är rivet och som vi kan se på fotografier nedan.

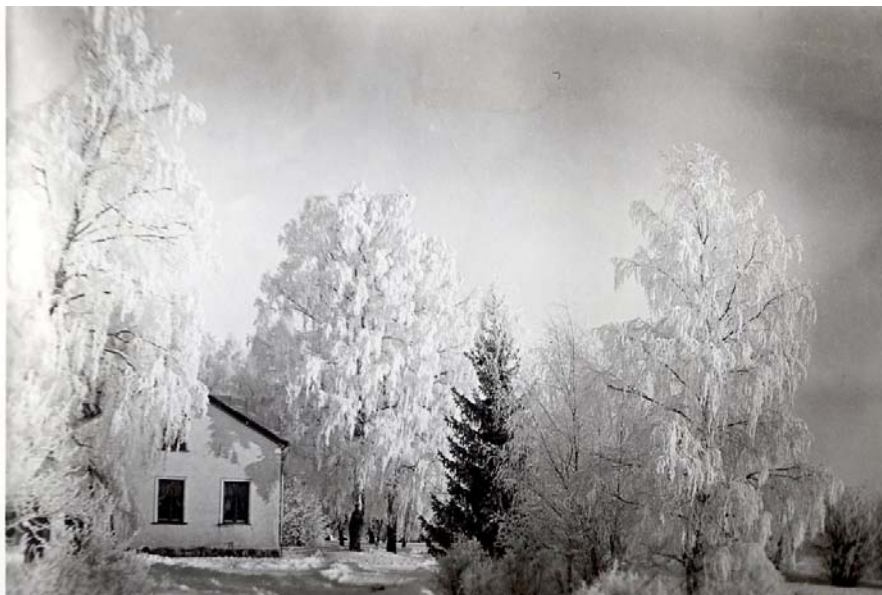
Byggnaden sedd från söder. ÖM 874. Korsholm lantmannaskola. Donerat av Laina Wahlbeck 1984.

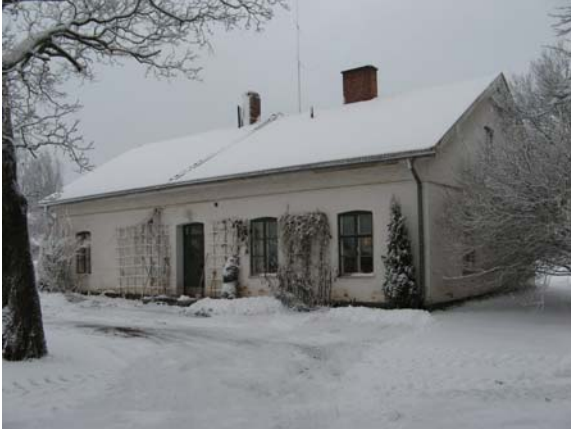
Mejeribygnaden, A.Manninen, 1913, VMA, Korsholms lantbruksskola L/53.

anläggningen av en trädgård har man under hösten uppbrutit cirka 800 lass sten. Det är oklart om den i texten beskrivna mejeribygnaden är densamma som syns på Manninens ritning från år 1913. I Svenska österbottens förbunds utredning anges byggnadsåret 1879, vilket skulle tyda på att byggnaden inte är densamma. I årsberättelserna nämns ingen annan mejeribygnad, vilket skulle ge vid handen att det är densamma.

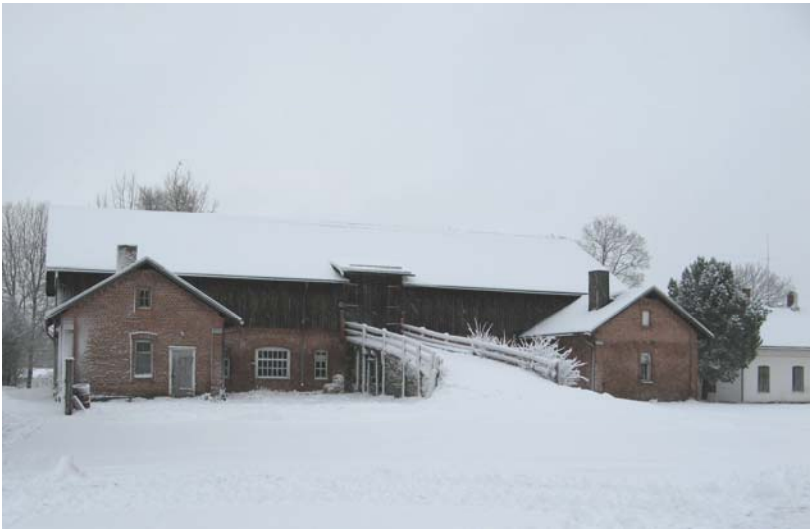
*Fähuset från år 1879.
Byggnaden är skyddad
liksom den intill liggande
vitrappade f.d.
mejeribyggnaden.*

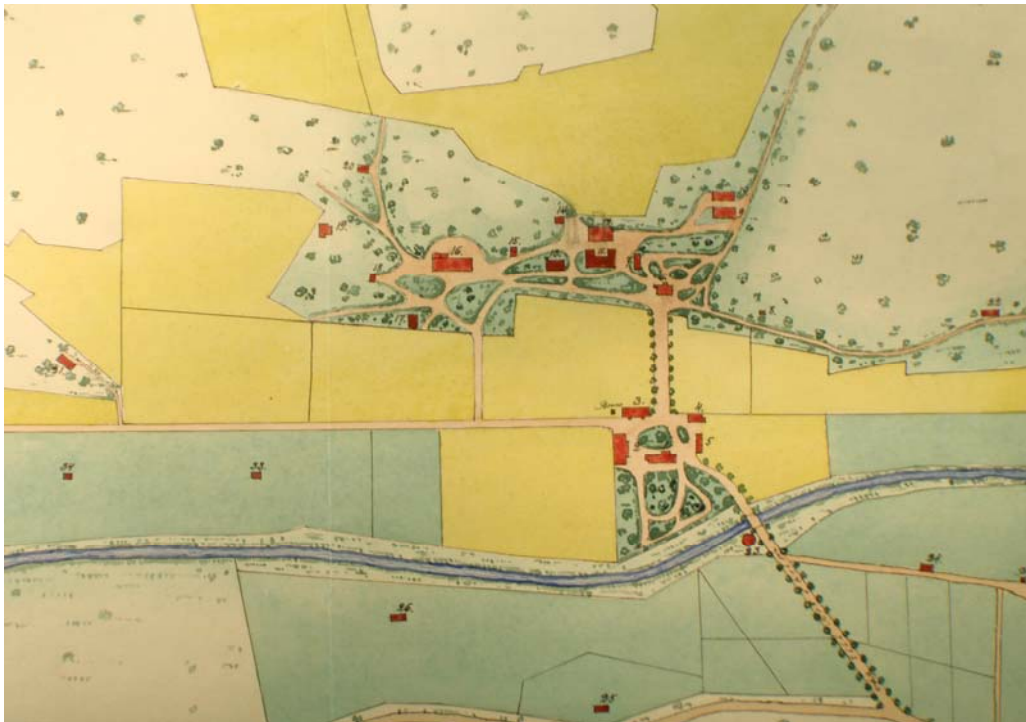
Här är planen mera i detalj.

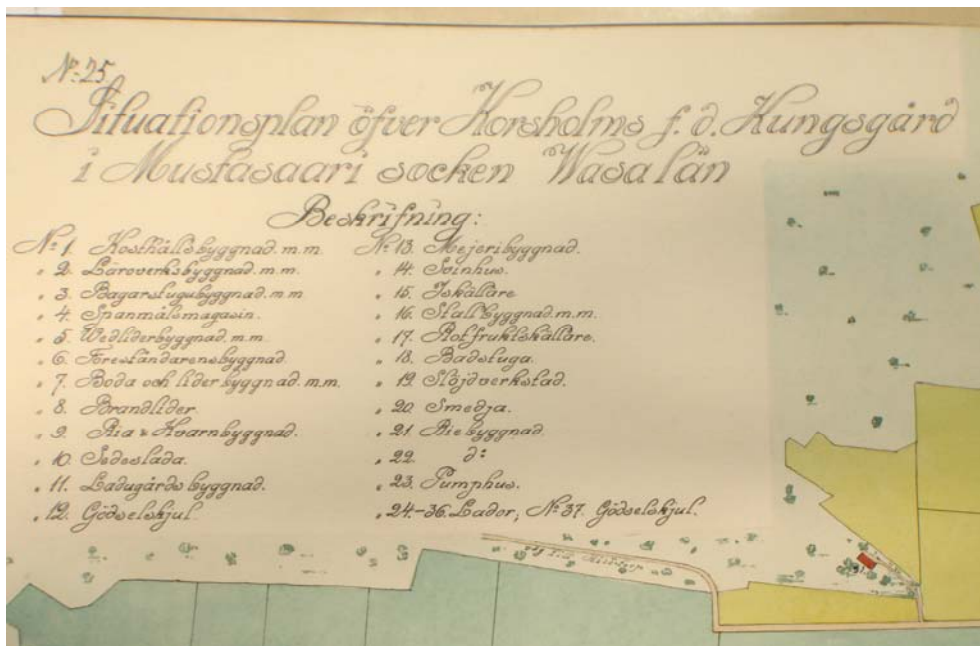
Här syns listan på alla befintliga byggnader. Detalj av ovanstående karta.

Vi kan alltså dra slutsatsen att det fanns 37 byggnader på området år 1913; en kosthållsbyggnad, en läroverksbyggnad, en bagarstugubyggnad, ett spannmålmagasin, en vedliderbyggnad, en föreståndarebyggnad, en boda och liderbyggnad, ett brandlider, en ria och kvarnbyggnad, en sädslada, en ladugårdsbyggnad, ett gödselskjul, en mejeribyggnad, ett svinhus, en iskällare, en stallbyggnad, en rotfruktskällare, en badstuga, en slöjdverkstad, en smedja, två riebyggnader, ett pumphaus, 12 lador och ytterligare ett gödselskjul. Av alla dessa finns avmättningsritningar. Nedan finns några exempel.

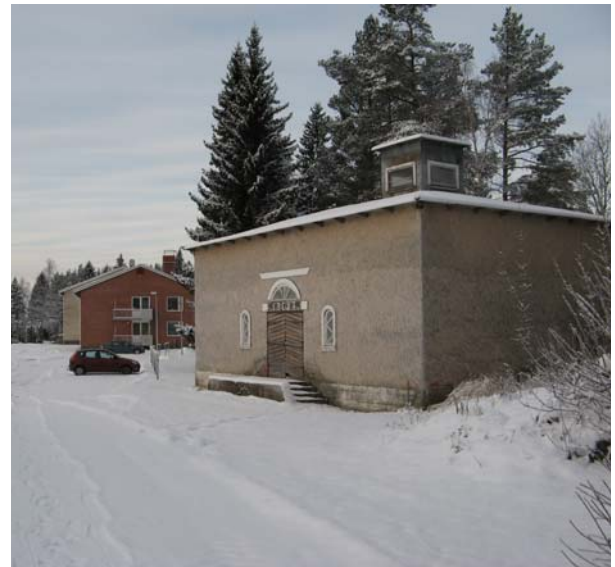
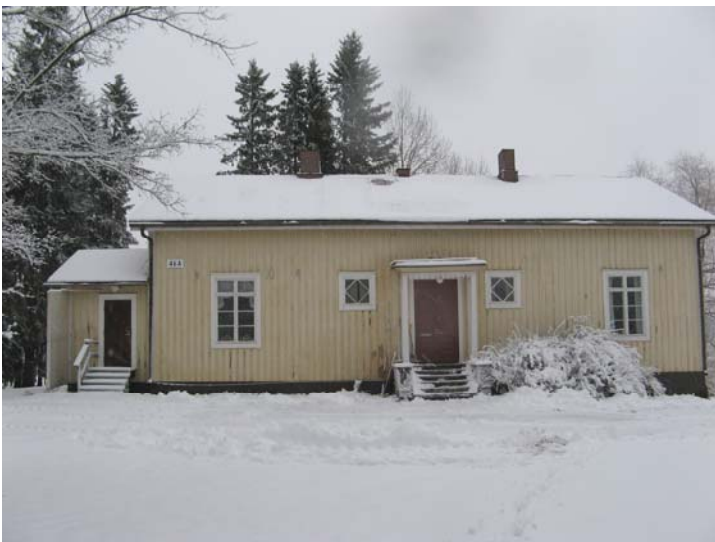
Lagerbyggnaden som är uppförd år 1929 är skyddad. Den används numera som museum.

Rektorsbostaden är även uppförd år 1929 och skyddad. År 1930 kan man läsa i årsberättelsen att man brädfodrat, målat och tapetserat den nya direktorsbostaden. Samtidigt har man uppfört en uthusbyggnad till densamma.

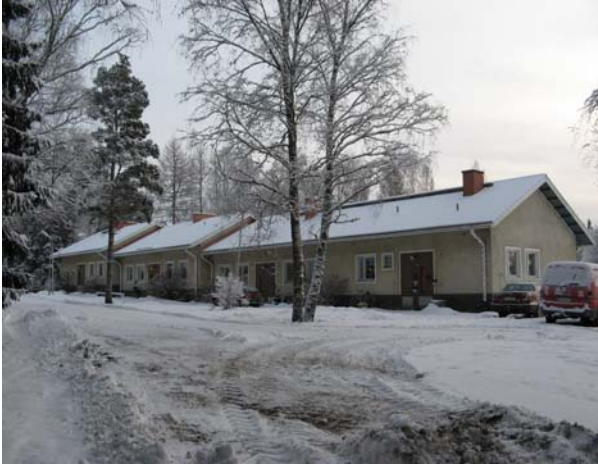
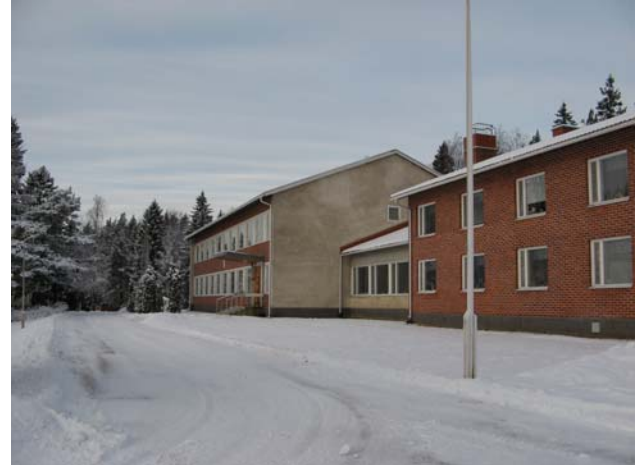
Radhus t.v. och husmodersskola t.h. Byggnadsåret är 1960.

Under början av 1960-talet genomgick skolan ett nytt byggnadsskede då bl.a. husmodersskolan och ett intill liggande radhus uppfördes. Vid byggnadstillsynen i Vasa kan vi bl.a. undersöka områdets byggnadsskeden. På byggnadstillsynen finns ritningar från 1950-talet och framåt. Här kan vi studera ritningarna över husmodersskolan, lärarbostäderna och växthus som uppfördes år 1960 och vars ritningar gjordes av arkitektbyrå Elma och Erik Lindroos år 1958.

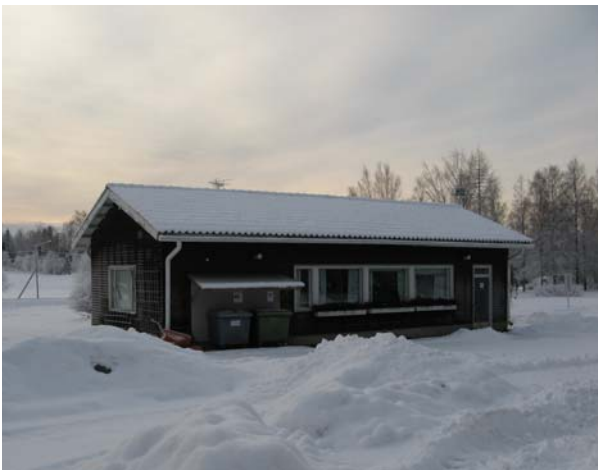
Denna byggnad uppfördes samtidigt med de ovanstående och är planerad av samma arkitektbyrå, på ritningen har byggnaden en förlängning mot söder.

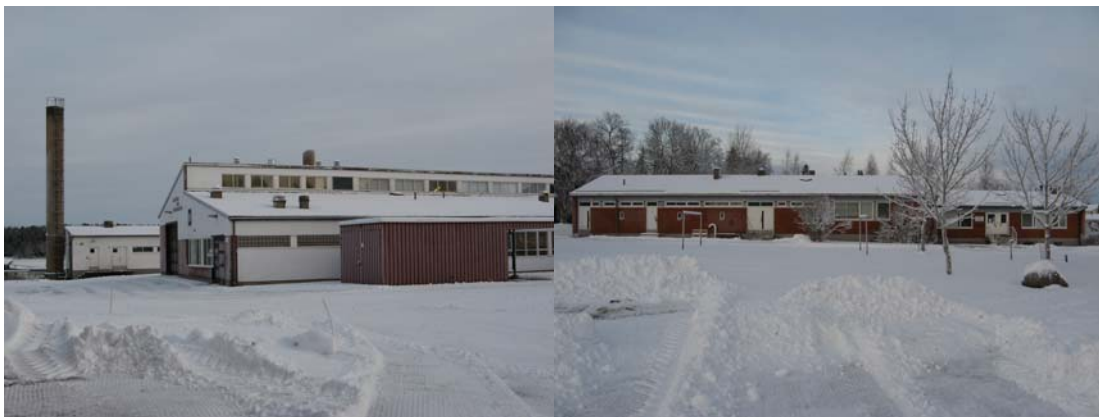
Här ovan ses verkstaden och värmecentralen och servicebyggnaden från år 1960-talets början.

I början av 1960-talet uppfördes även ett flertal byggnader planerade av Ilmi Haapio, nämligen verkstad och värmecentral, lärarnas bostadsbyggnad och en servicebyggnad.

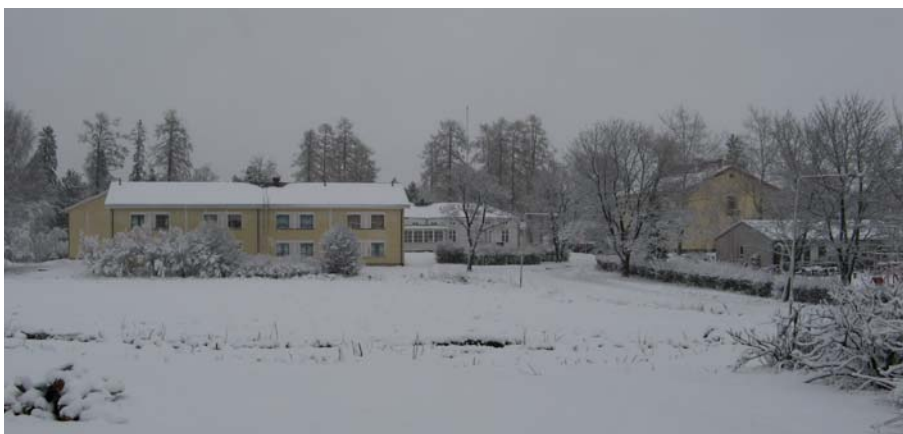
Här syns lärarnas bostadsbyggnad t.h. som också uppfördes i början av 1960-talet.

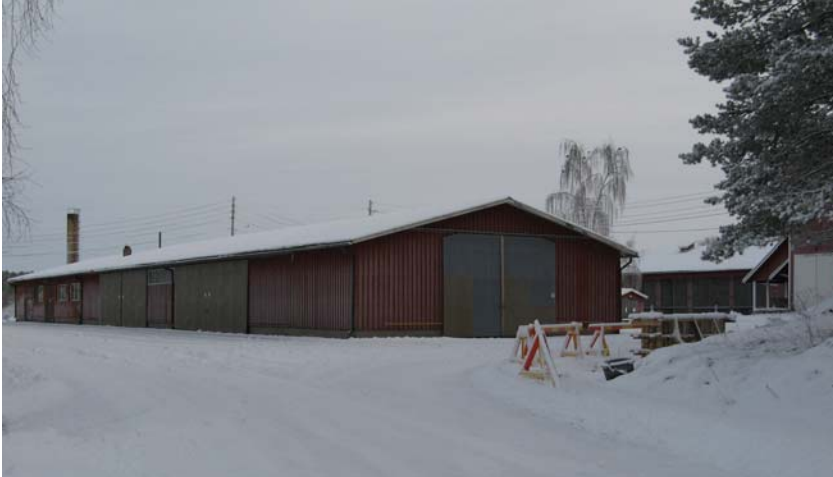
Ekonomibyggnad från år 1967. Samma år gjordes inre förändringar i pälsdjursskötarskolan, nuv. Gamlia och en ny veranda uppfördes på byggnaden, se nedan. Både ekonomibyggnaden och de inre förändringarna i Gamlia planerades av Edvin Kull, se nedan, orig. ritn. vid Vasa byggnadstillsyn.

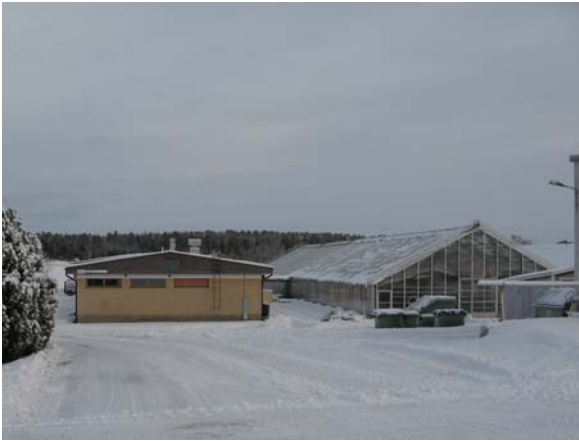
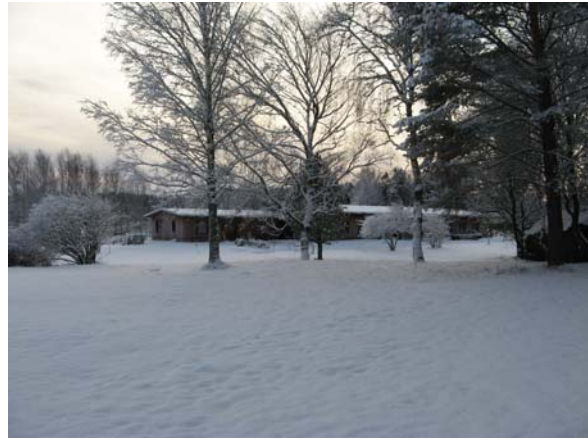
Växthusanläggning som uppfördes i slutet av 1970-talet och minkskötarskolan från 1970.
